## B. Metodika princípov rozhodovania Pamiatkového úradu SR vo veciach stavebnotechnického /alebo reštaurátorského/ zásahu

časť 8.  
Stavebná časť – stavebné prvky

# Časť Schodiská

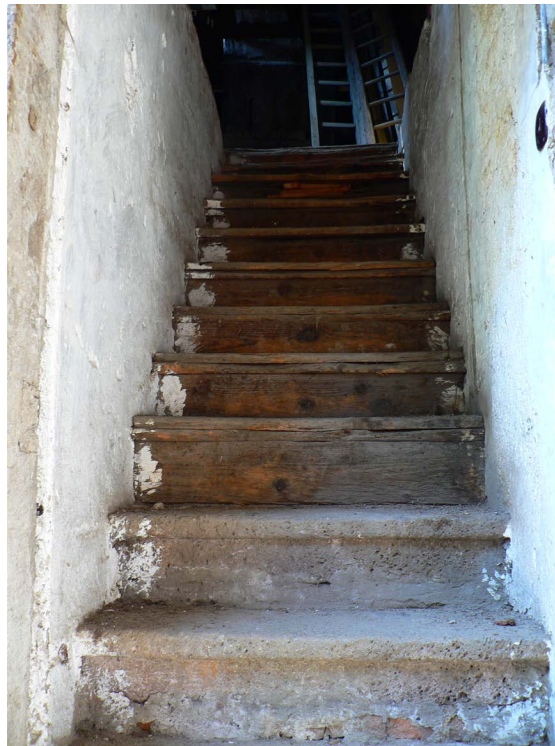
►► Obr. 2. Zalomené schodisko do podkrovia domu, v spodnej časti ramena s kamennými tesanými stupňami a v hornej časti so stupňami z tehál ukladaných na výšku, meštiansky dom, Banská Štiavnica.

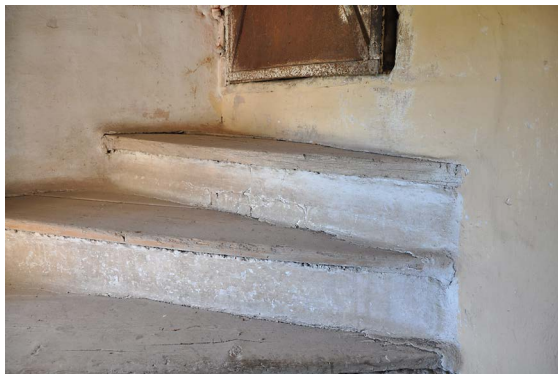
► Obr. 4. Murované stupne schodiska s omietanou podstupnicou a doskovou nástupnicou, meštiansky dom, Banská Štiavnica.

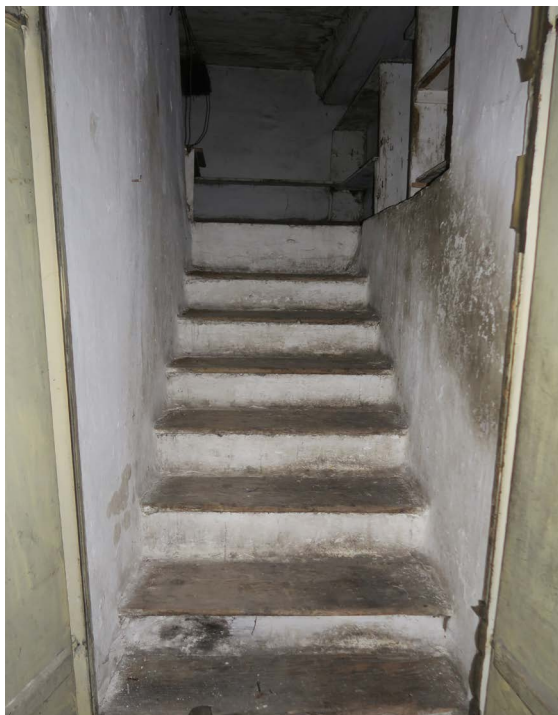
►► Obr. 5. Zalomené schodisko do podkrovia, spodné rameno je z kamenných stupňov (podmurovaných) s reliéfne upravenou bočnou stranou, v hornej časti pokračuje drevené schodiskové rameno s doskovým podbitím, meštiansky dom, Banská Štiavnica.

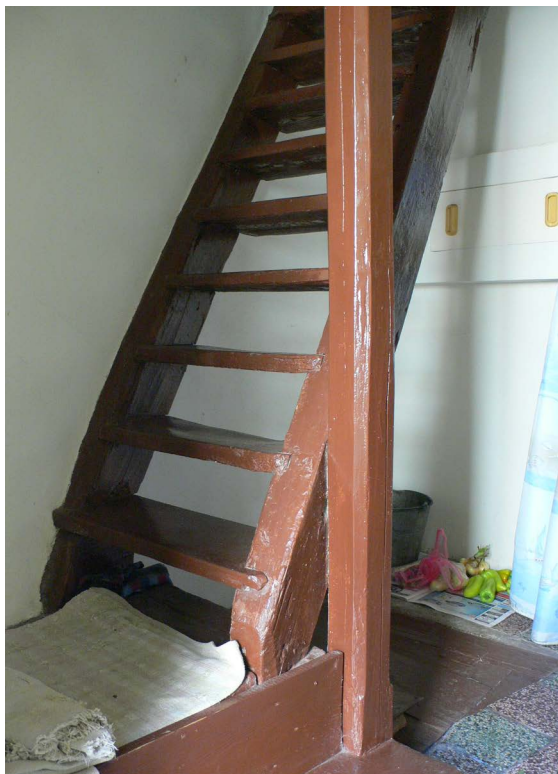
►► Obr. 10. Priame drevené schodisko s trámovými schodnicami a doskovými stupňami, evanjelický kostol, Banská Štiavnica.

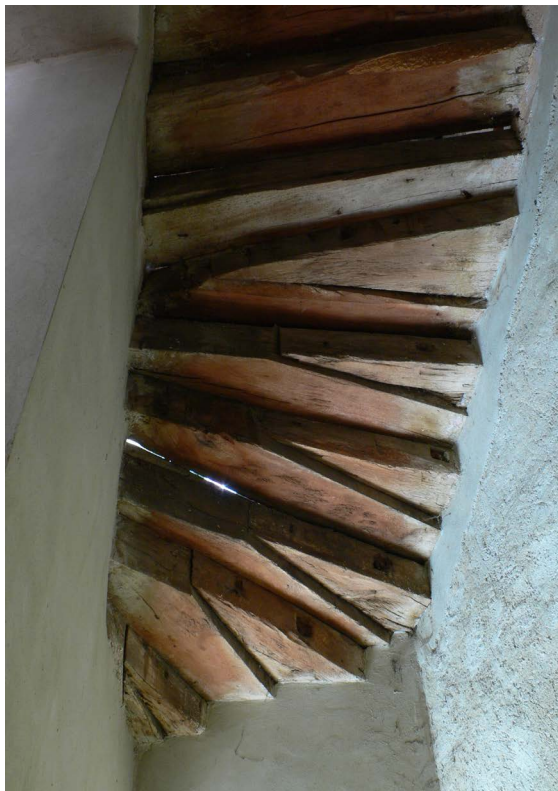
►► Obr. 12. Schodisko z tvrdého dreva, ktoré je zložené z plných drevených stupňov, stupne sú zo spodnej strany zošikmené a podstupnica je upravená profilovaním, meštiansky dom, Štiavnické Bane.

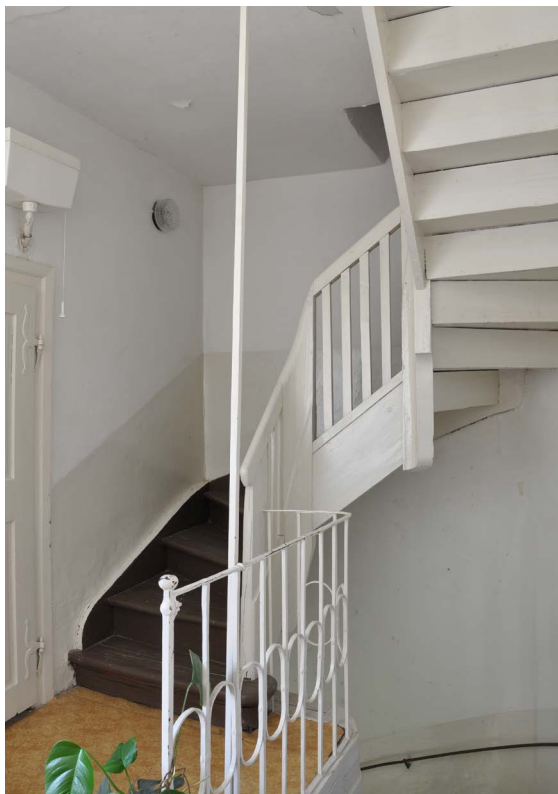
►► Obr. 17. Drevené schodnicové schodisko s drevenými doskovými stupňami, meštiansky dom, Banská Štiavnica.

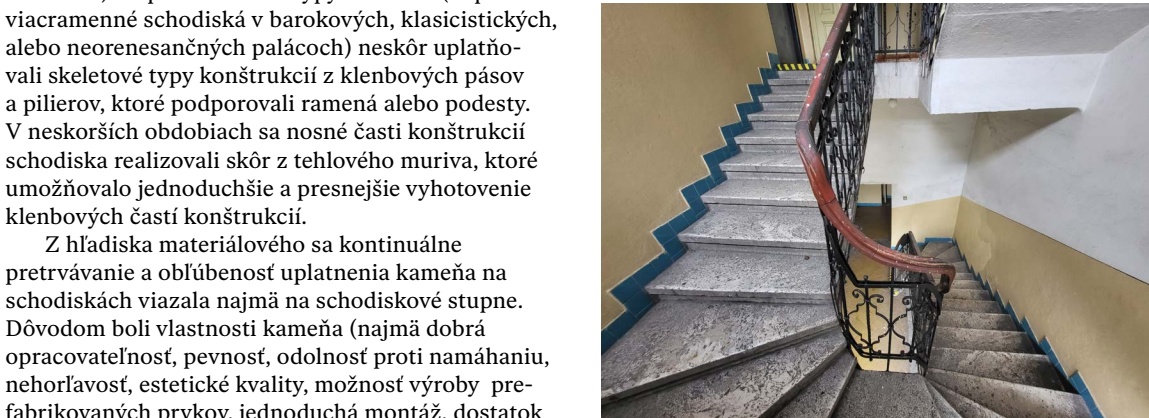
►► Obr. 28. Kamenné visuté schodisko s kovovým zábradlím, železničná stanica, Tisovec.

- Obr. 28.** Kamenné visuté schodisko s kovovým zábradlím, železničná stanica, Tisovec. Zdroj: archív Andrey Nižňanskej.
- Obr. 29.** Historické kruhové kamenné vretenové schodisko, kde bola zrealizovaná radikálna obnova výmenou historických prvkov s uplatnením kameňa z inej lokality, Starý zámok, Banská Štiavnica. Zdroj: archív Andrey Nižňanskej.

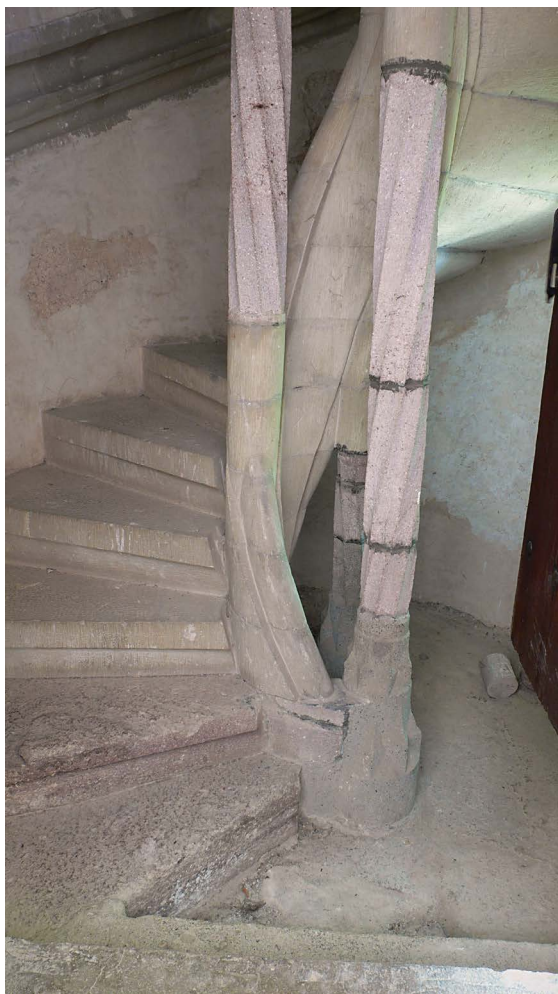
► Obr. 29. Historické kruhové kamenné vretenové schodisko, kde bola zrealizovaná radikálna obnova výmenou historických prvkov s uplatnením kameňa z inej lokality, Starý zámok, Banská Štiavnica.

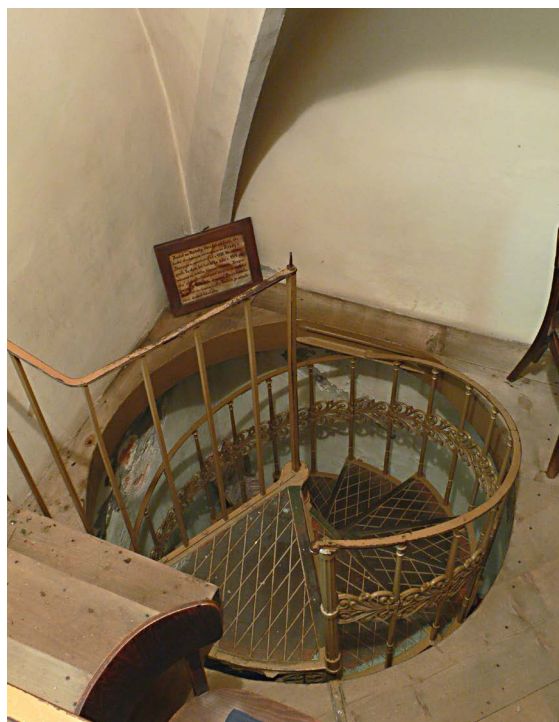
► Obr. 30. Kruhové liatinové schodisko, Kostol sv. Alžbety, Banská Štiavnica.

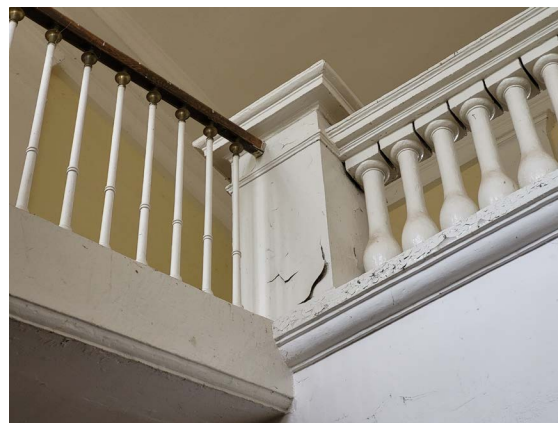
►► Obr. 33. Reprezentatívne neobarokové schodisko, detail kamenného zábradlia (povrch natretý vápenným tónovaným náterom), budova bývalej Akadémie, Banská Štiavnica.

- Obr. 33.** Reprezentatívne neobarokové schodisko, detail kamenného zábradlia (povrch natretý vápenným tónovaným náterom), budova bývalej Akadémie, Banská Štiavnica. Zdroj: archív Andrey Nižňanskej.

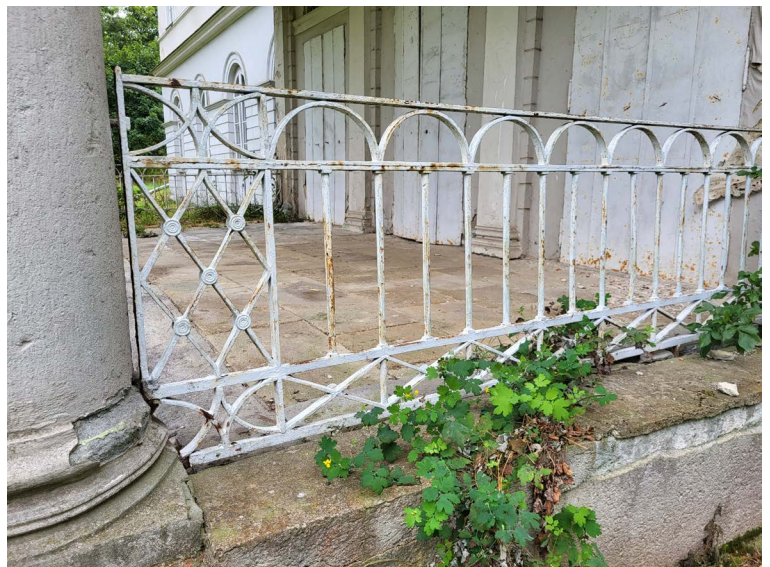
► Obr. 34. Dekoratívne kovové zábradlie z prútov obdĺžnikového prierezu, kaštieľ, Tajná.

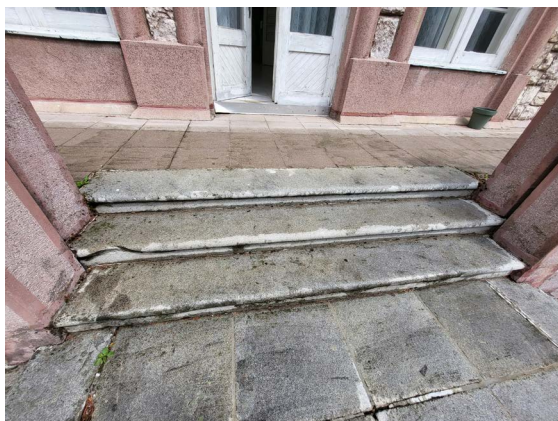
► Obr. 37.  
Vonkajšie schodisko,  
stav schodiska  
je v dôsledku  
absentujúcej údržby  
narušený, lovecký  
zámoček, Prašice.

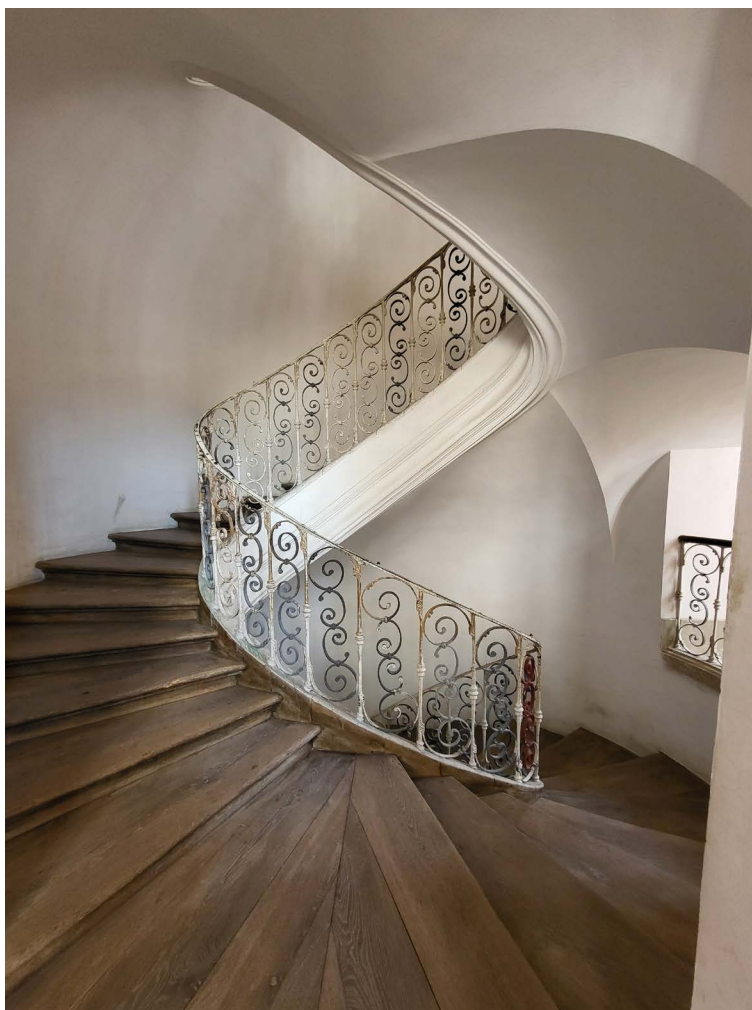
► Obr. 38. Drevené točité schodisko s kovaným zábradlím, kláštor, Plasy.

- Obr. 38.** Drevené točité schodisko s kovaným zábradlím, kláštor, Plasy. Zdroj: archív Andrey Nižňanskej.
- Obr. 39.** Drevené schodisko v mázhause meštianskeho domu s dreveným zábradlím uzatvorené drevenou doskovou stenou, meštiansky dom, Banská Štiavnica. Zdroj: archív Andrey Nižňanskej.

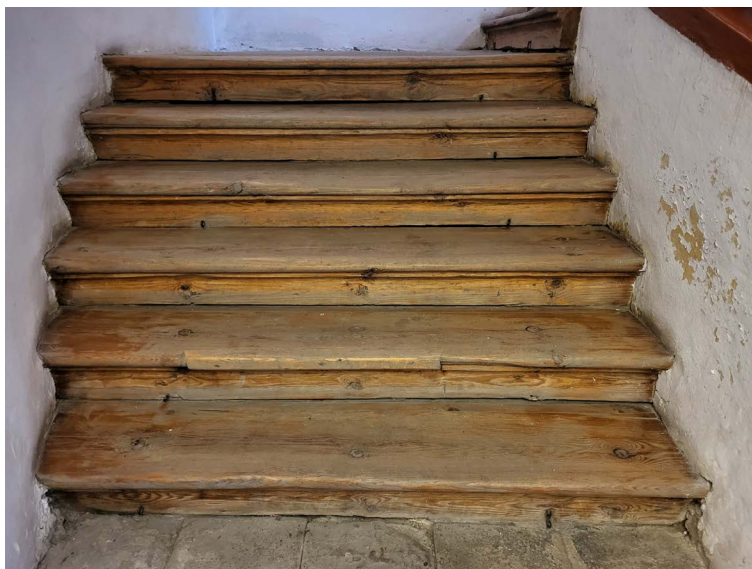
► Obr. 40. Meštiansky dom, Levoča. Oprava odštiepenej časti dreveného stupňa nerešpektuje profiláciu pôvodného schodiskového stupňa.

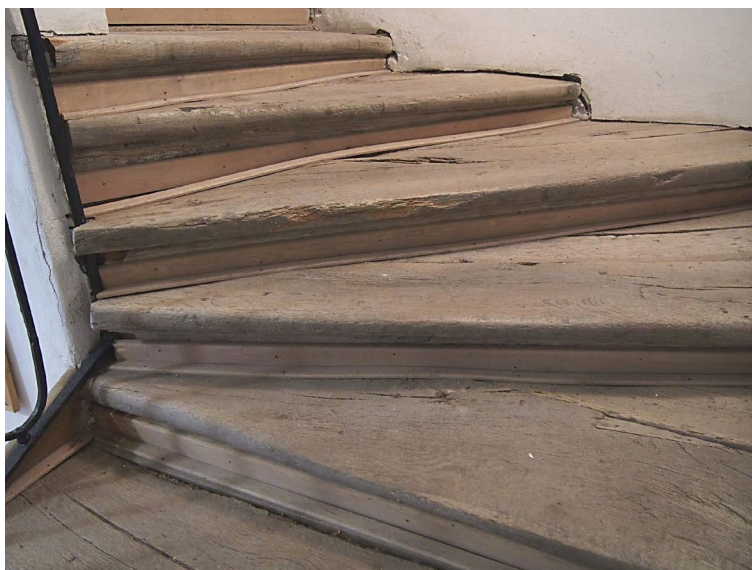
► Obr. 41. Meštiansky dom, Banská Štiavnica. Príklad nevhodnej opravy historického dreveného schodiska. Poškodené časti schodiska boli prekryté novodobými lištami, ktoré narušujú pamiatkovú hodnotu schodiska a celistvosť jeho výrazu.

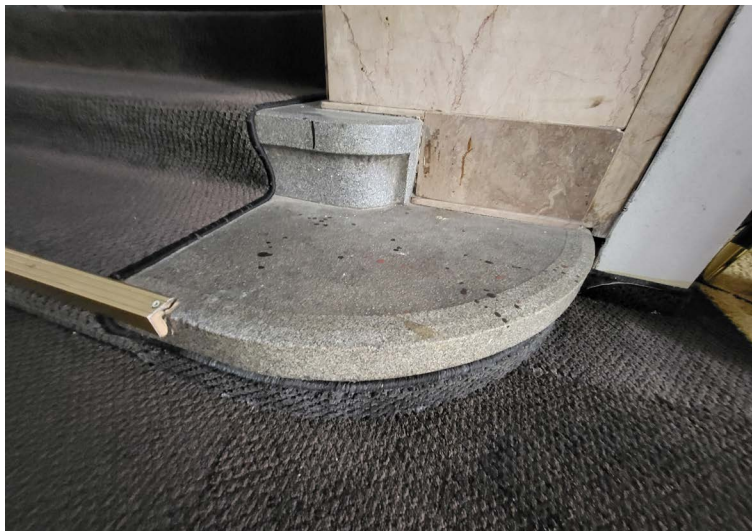
- Obr. 42. Národný dom, Banská Bystrica. Detail nevhodného uchytenia koberca do pôvodného terazzového schodiska drevenou latou. Koberec je plošne nalepený na líniu schodiskového ramena, v dôsledku čoho je narušený terazzový povrch.

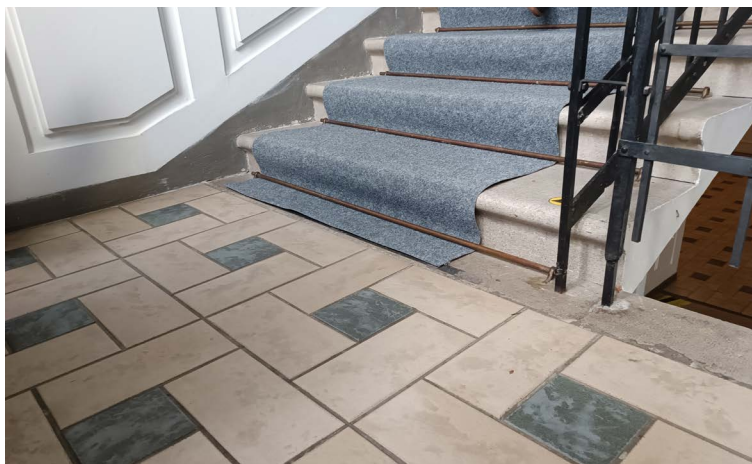
- Obr. 43. Kaštieľ Predná hora. Historické schodisko doplnené o novú dlažbu na podeste, ktorá nekorešponduje s celkovým výrazom schodiska.

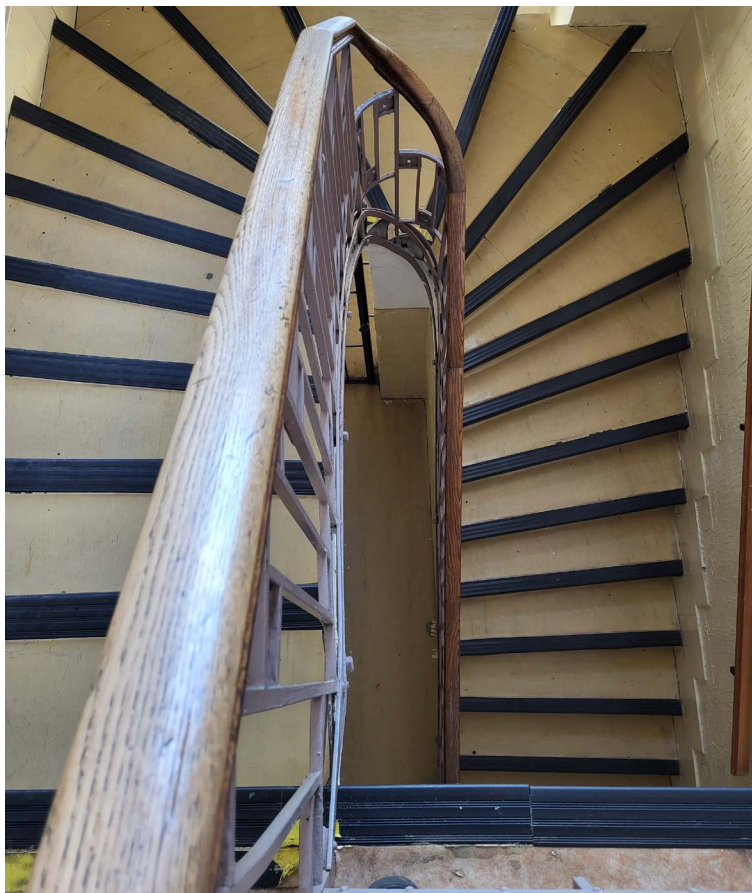
- Obr. 44. Stanica, Ružomberok. Znehodnotenie výrazu pôvodného schodiska novou povrchovou úpravou (PVC).

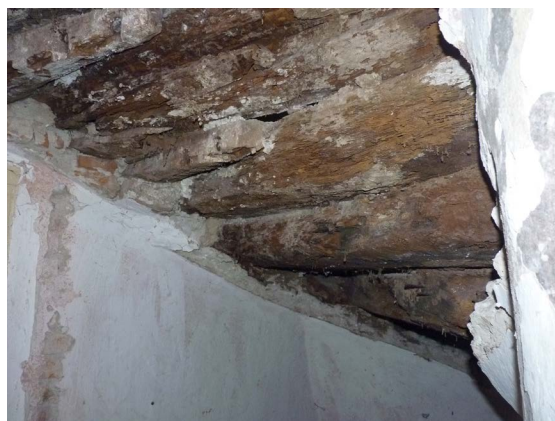
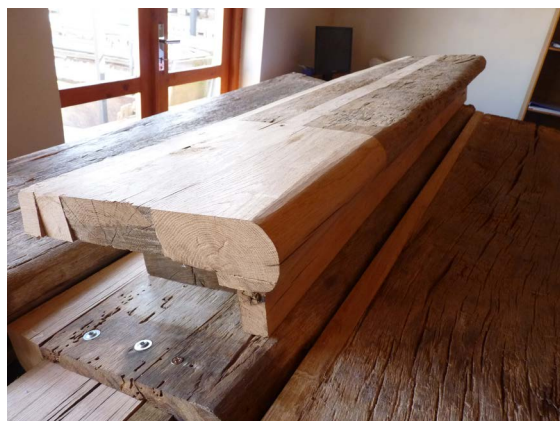
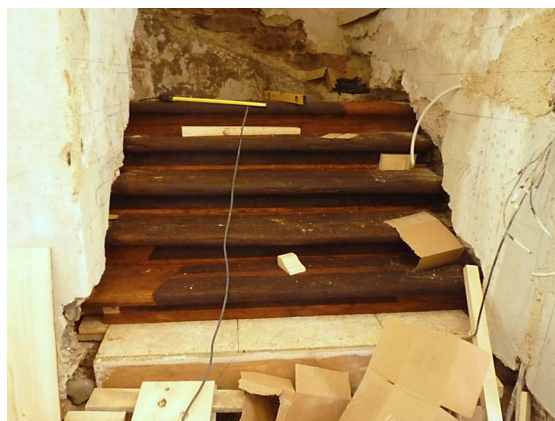
►▼ Obr. 46, 47, 48. Prepriahacia stanica, Kozelník. Pozitívny príklad opravy schodiska, pri ktorom boli odstránené lokálne narušené časti drevených stupňov (poškodené hnilobou) a nové časti boli doplnené drevenými doplnkami (protézami).

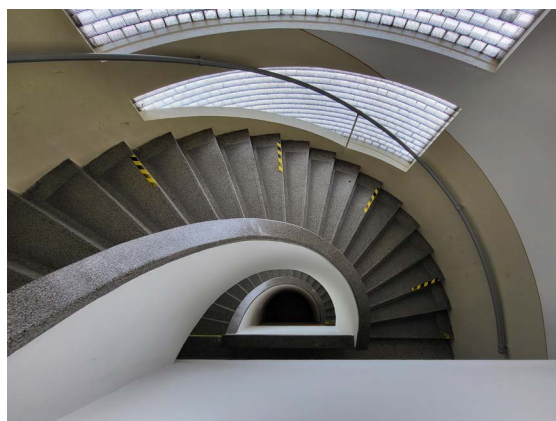
►► Obr. 50. Mestská knižnica, Banská Bystrica. Pozitívny príklad terazzového schodiska, ktoré sa zachovalo v pôvodnom tvare a materiálnej úprave. Kvalitu vyhotovenia terazzového povrchu ilustruje jeho bezporuchový stav.

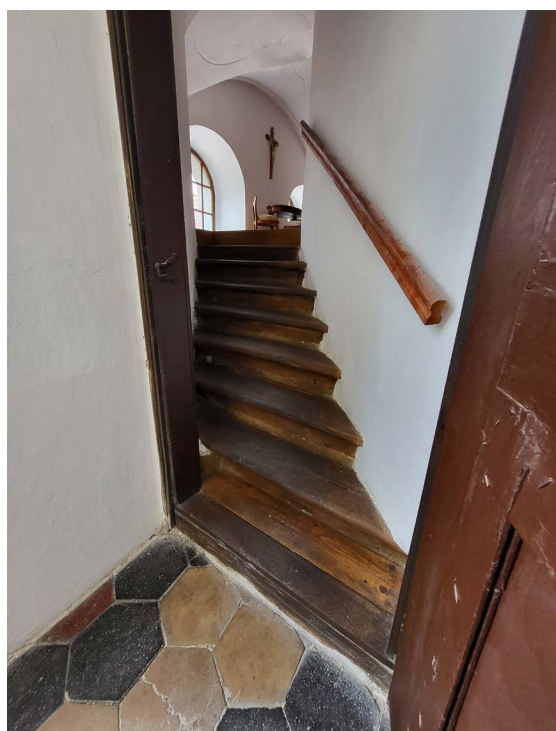
►► Obr. 52. Hrad Modrý Kameň. Úsporné drevené schodisko v hrúbke muriva.

- Obr. 51.** Výtahová šachta vložená do schodiskového zrkadla, Národný dom, Banská Bystrica. Zdroj: archív Ivety Chovanovej.
- Obr. 52.** Úsporné drevené schodisko v hrúbke muriva, hrad Modrý kameň. Zdroj: archív Ivety Chovanovej.
- Obr. 53.** Drevené schodisko s intarzovanou podlahou podesty, kláštor, Plasy. Zdroj: archív Andrey Nižňanskej.
- Obr. 54.** Drevené schodisko, detail vhodnej opravy, kláštor, Plasy. Zdroj: archív Andrey Nižňanskej.
- Obr. 55.** Nová výtahová šachta pristavaná k hmote pôvodného schodiska, Semlerova vila, Plzeň. Zdroj: archív Andrey Nižňanskej.

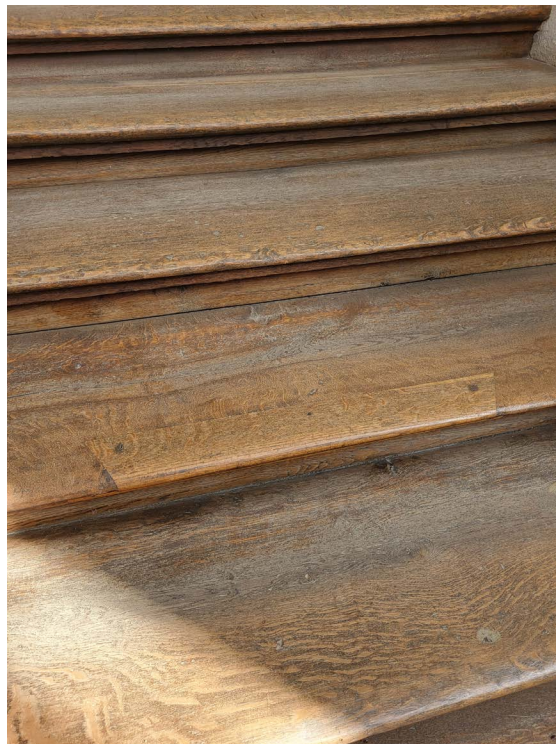
►▼ Obr. 53, 54. Kláštor, Plasy. Vhodný príklad obnovy dreveného schodiska. Narušené hrany schodiska boli doplnené „protézami“ v nevyhnutnom rozsahu.

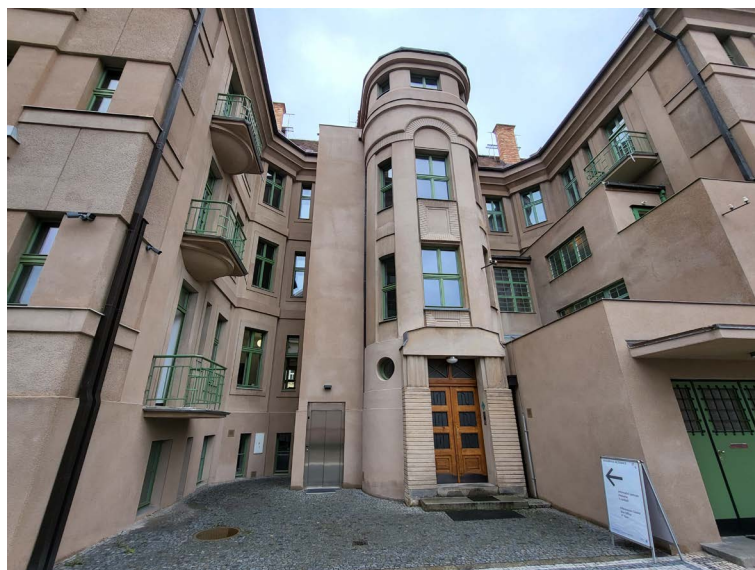
► Obr. 55. Semlerova vila, Plzeň. Vhodný príklad exteriérovej prístavby vyťahovej šachty k hmote pôvodného schodiska. Hranolovitá hmota šachty s neutrálnym (plným) členením fasády je výrazovo zjednotená s objektom brizolitovou omietkou (rovnaká farebnosť a štruktúra).
